RBTA 1

Registro de Baja
Tensión en Arroyo

Marco y Tapa de Concreto Polimérico
cuerpo de Fibra de Vidrio

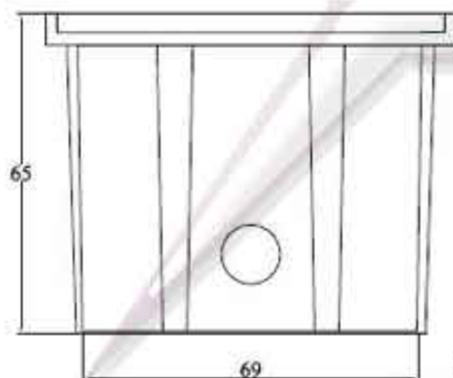
Vista Frontal

cotas: cm
