# RBTA 2

Registro de Baja  
Tensión en Arroyo

Marco y Tapa de Concreto Polimérico  
cuerpo de Fibra de Vidrio

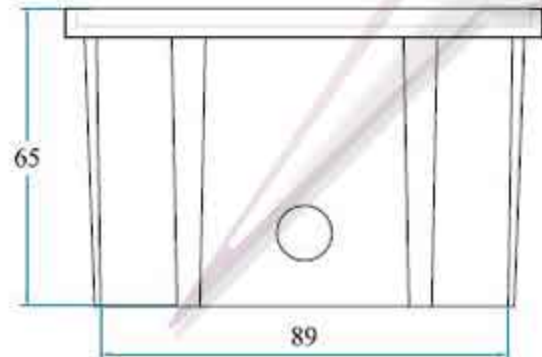
VISTA FRONTAL

cotas: cm
