# RMTA 3

## Registro de Medla Tensión en Arroyo

Marco y Tapa de Concreto Polimérico  
cuerpo de Fibra de Vidrio

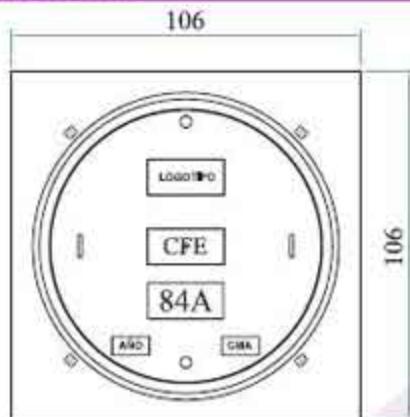
VISTA SUPERIOR

cotas en centímetros
