# RMTA 4

## Registro de Media Tensión en Arroyo

Marco y Tapa de Concreto Polimérico cuerpo de Fibra de Vidrio

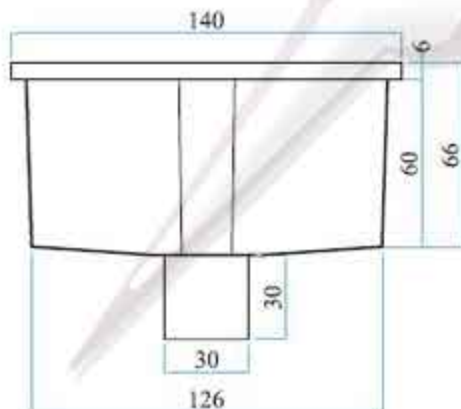
VISTA FRONTAL

cotas en centímetros
